**DICTAMEN SOBRE LES FISSURES APAREGUDES EN SOSTRES I
PARETS DELS HABITATGES DE LES PORTES 2^a I 3^a EN
L'EDIFICI DE, DEL MUNICIPI DE
L'HOSPITALET DE LLOBREGAT (BARCELONA).**

Emplaçament: municipi de L'Hospitalet de Llobregat (Barcelona).

Objecte de la sol·licitud: Dictaminar sobre les fissures aparegudes en sostres i parets dels habitatges de les portes 2^a i 3^a.

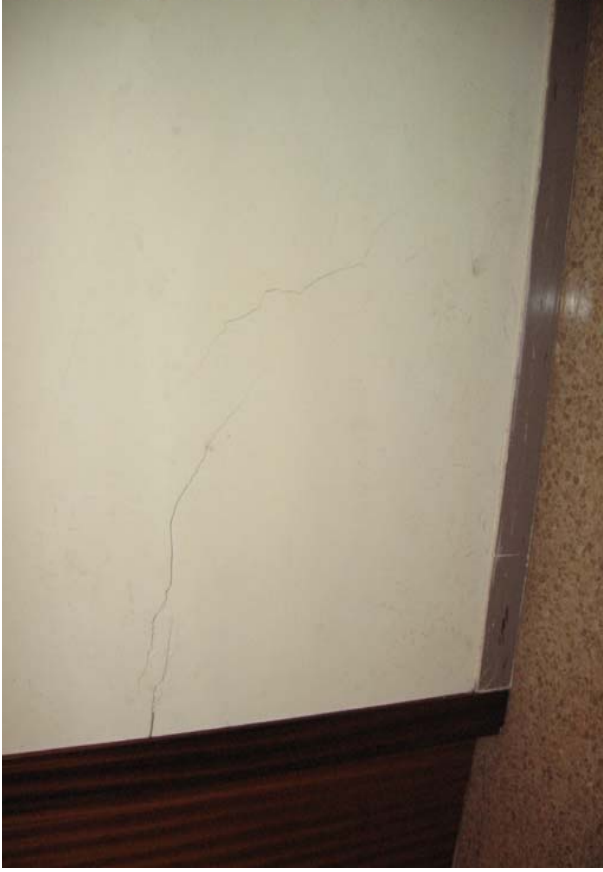
FOTO 3: BANY C1 EXTERIOR

- a: Fissures en l'envà de l'habitació H3 (fotos 1 i 4)
- b: Fissures en l'envà de l'habitació H2 (foto 5)
- c: Fissures en l'envà de l'habitació H1 (fotos 7 i 8)
- d: Fissures en l'envà del bany C1 (fotos 3 i 6)
- e: Fissura entre pilar i envà de tancament en vestíbul (foto 2)
- F: Fissura entre envà i calaix d'obra de pilar a sala d'estar S (foto 10)
- g: Fissura en paret de tancament entre cuina K i safareig Rt
- h: Fissura en envà entre cuina K i sala S
- I: Fissura entre pilar i envà en habitació H1
- J: Fissura en paret mitgera en cuina K
- k: Fissura en l'envà del calaix d'instal·lacions en cuina K
- L: Fissura en el sostre del bany C1 (foto 9)

Aquestes lesions apareixen en zones on hi ha possibilitat de fletxes prou grans del forjat reticular a on estan recolzades per a no poder ser absorbides pels envans de les estances (a, b, c, d, s, t, u, y, z); per les parets de tancament a pati (g); per les parets mitgeres entre habitatges (j); els envans de pas d'instal·lacions (k, v); o per les parets de tancament a escala de veïns (ñ).

Solució A.- Hi ha unes zones amb lesions que es repeteixen en tots els habitatges que indiquen una problemàtica de transmissió de càrregues verticals a través dels forjats. Seria convenient deslliurar aquesta transmissió de càrrega en les zones amb el següent tipus de lesió: **a, d, g, h, l i m** dels habitatges portes 2^a; **s** del habitatges portes 3^a; **ñ** en els replans d'escala.

- 1.- Fer un tall entre l'envà i el forjat creant una junta de 0,5 a 1 cm.
- 2.- Netejar les superfícies.
- 3.- Emplenar la junta amb poliestirè expandit.
- 4.- Enguixar o arrebossar amb material similar a l'existent.

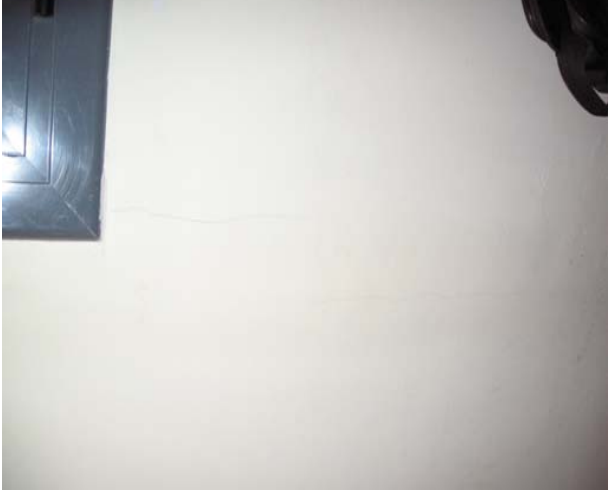
FOTO 2: VESTÍBUL

Aquestes lesions son causades per la diferent deformació del pilar, element estructural que suporta esforços importants, i de l'envà que no està sotmès pràcticament a cap esforç.

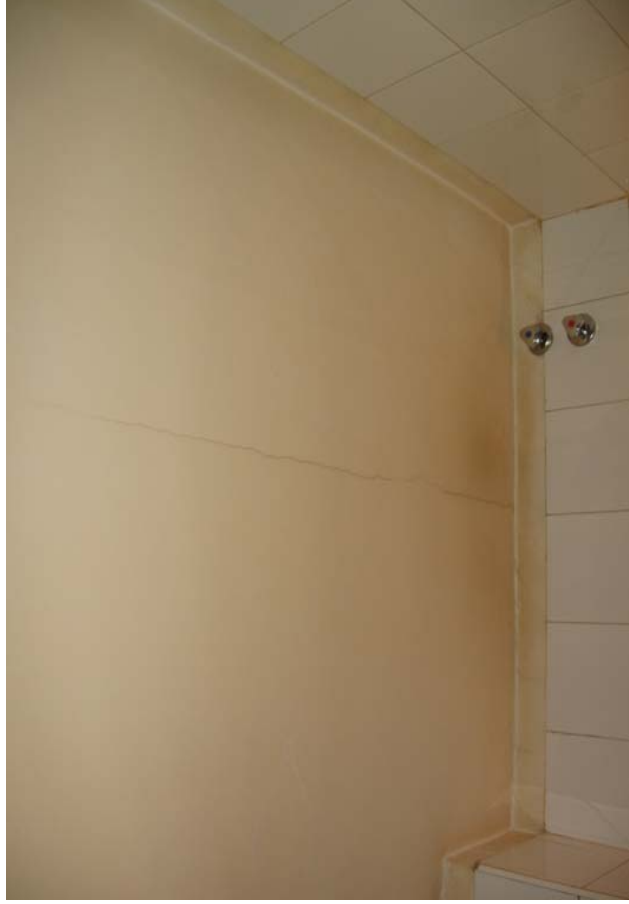
FOTO 9: BANY C1 INTERIOR

Aquesta lesió ve motivada per les mateixes causes que la primera o sigui per la possibilitat de fletxes prou grans. En aquest cas la fissura apareix en el guix del sostre atès aquest és un element molt poc elàstic i per tant, molt trencadís.

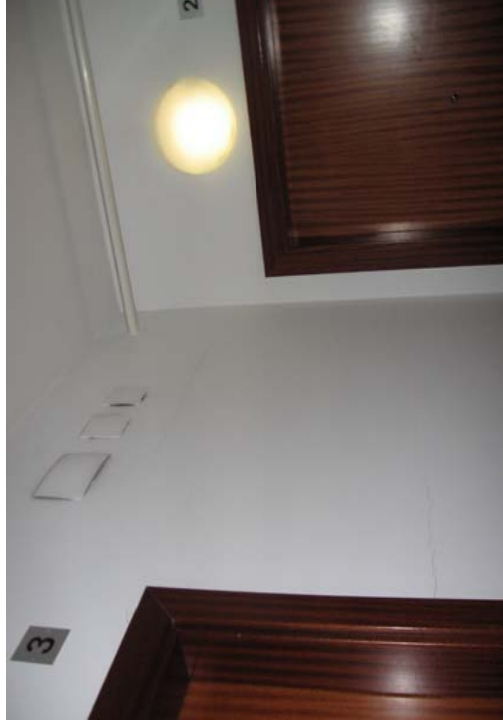
FOTO 11: ACCÉS

ñ: Fissura en paret de tancament a escala de veïns (foto 11)

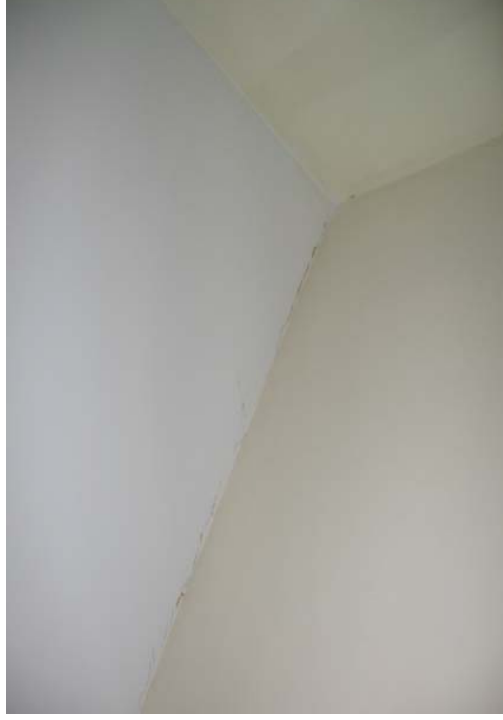
FOTO 12: ESTAR

- n:** Fissura entre envà i paret de tancament en cuina K (foto 15)
- o:** Fissura entre el pilar i l'envà en safareig Rt
- p:** Fissura entre paret i sostre de sala d'estar S (foto 12)
- q:** Fissura entre el pilar i l'envà en sala d'estar S (foto 13)
- R:** Fissura en l'envà de la paret de tancament en l'habitació H3 (foto 14)
- s:** Fissura en l'envà de l'habitació H3
- T:** Fissures en l'envà de l'habitació H2
- u:** Fissura en l'envà del bany C1
- v:** Fissura en envà calaix d'instal·lacions a vestíbul V
- w:** Fissura entre pilar i envà en habitació H1

Aquesta lesió també ve motivada per les mateixes causes que la primera o sigui per la possibilitat de fletxes prou grans per a no poder ser absorbides pels envans. En aquest cas els envans estan en una zona del forjat que està en voladís tot i que no té una gran llum.

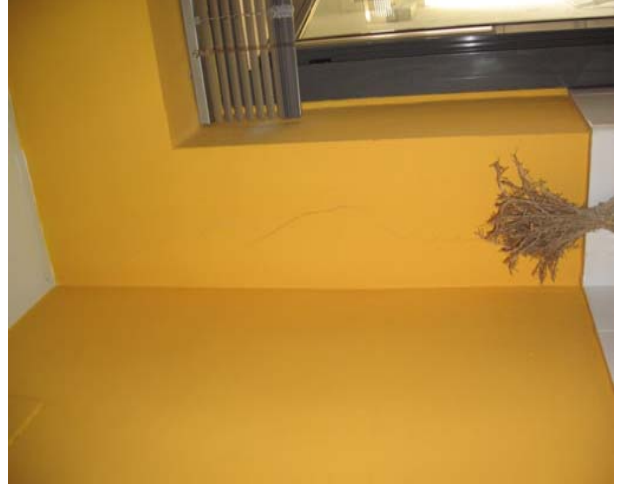
FOTO 15: CUINA

En aquest cas la lesió es situa en la unió entre dos tipus de parets: la de tancament del safareig amb un gruix de 15 cm. i l'envà interior amb un gruix de 5 cm. Si la unió entre aquest dos elements no està prou travada apareix fàcilment una fissura per la diferent deformabilitat de les dos parets amb gruixos diferents.

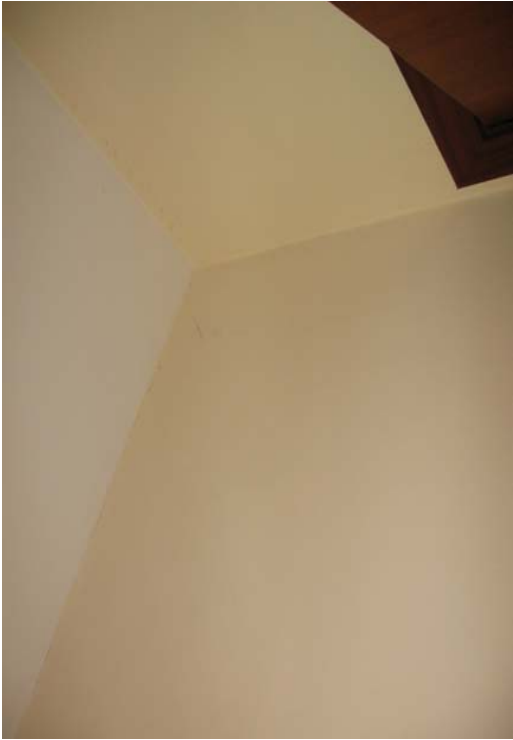
FOTO 16: HABITACIÓ H3 INTERIOR

- a:** Fissura en l'envà de l'habitació H3 (foto 16)
- d:** Fissura en l'envà del bany C1
- g:** Fissura en paret de tancament entre cuina K i safareig Rt
- h:** Fissura en l'envà de la cuina K a sala d'estar S (foto 17)

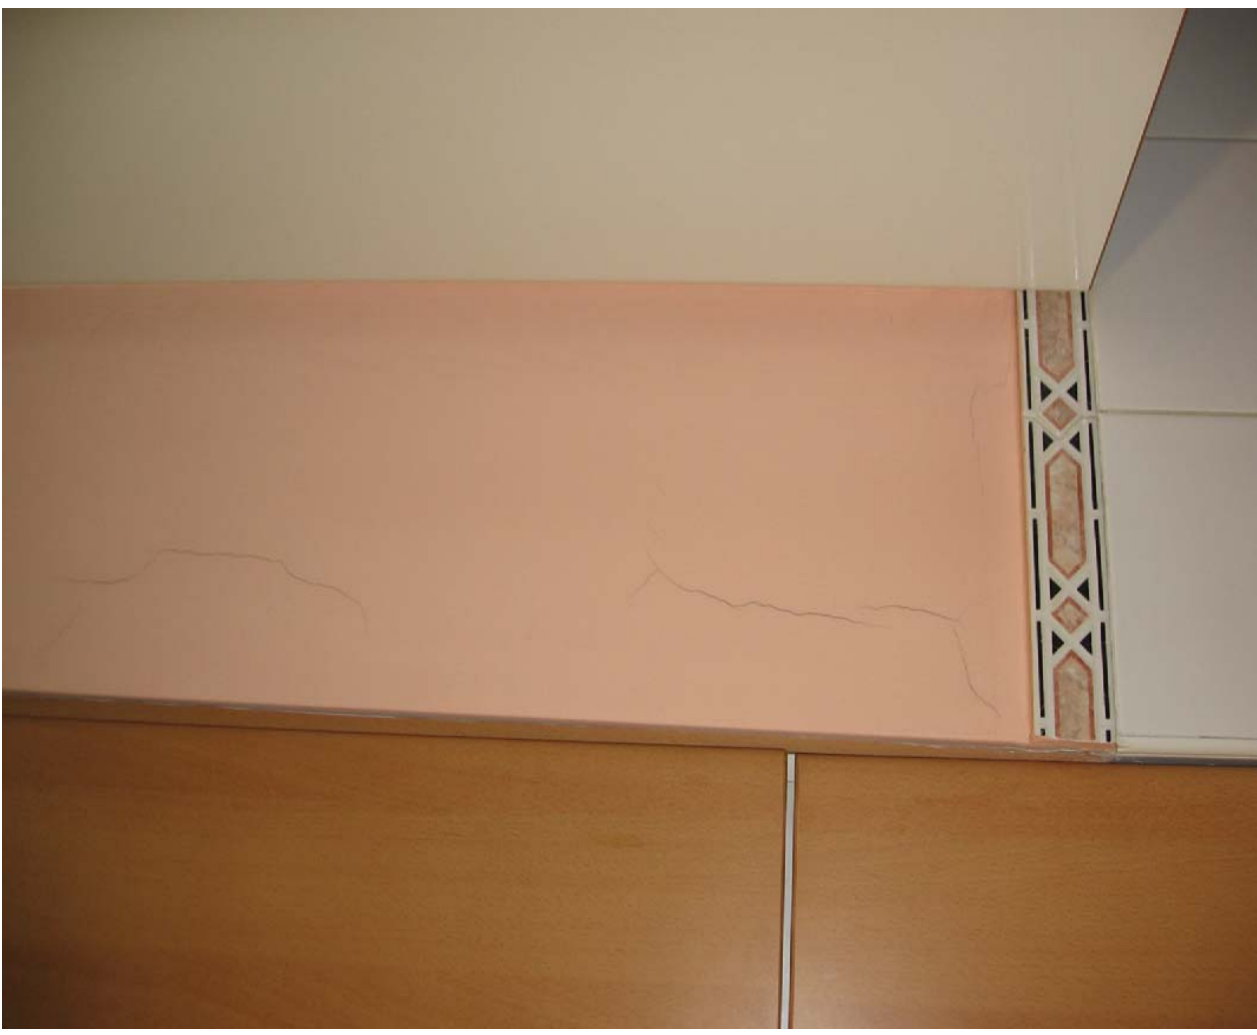
FOTO 18: CUINA INTERIOR

- l:** Fissura entre pilar i envà en habitació H1
- J:** Fissura en paret mitgera en cuina K
- k:** Fissura en l'envà del calaix d'instal·lacions en cuina K (foto 18)
- m:** Fissura entre l'envà i el paviment en el bany C1

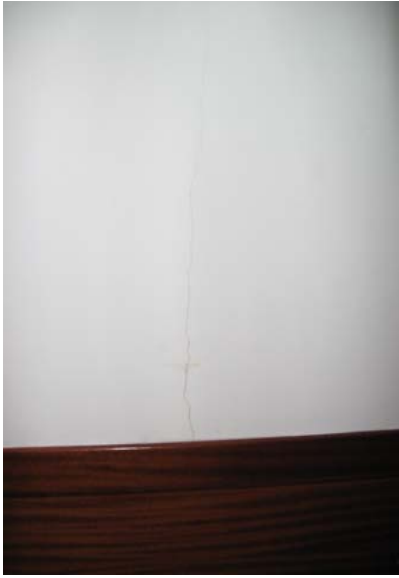
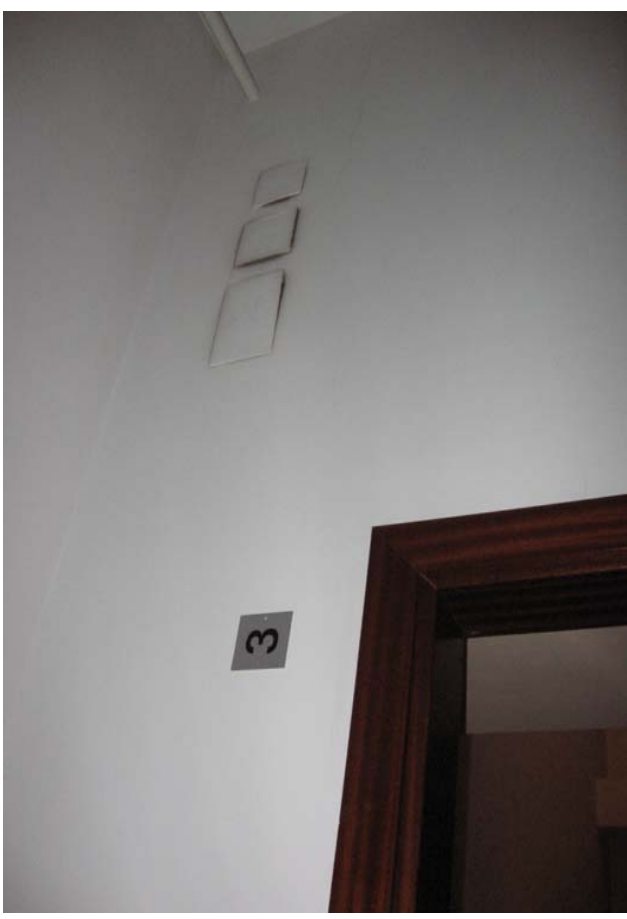
- ñ:** Fissura en paret de tancament a escala de veïns (fotos 19 i 20)

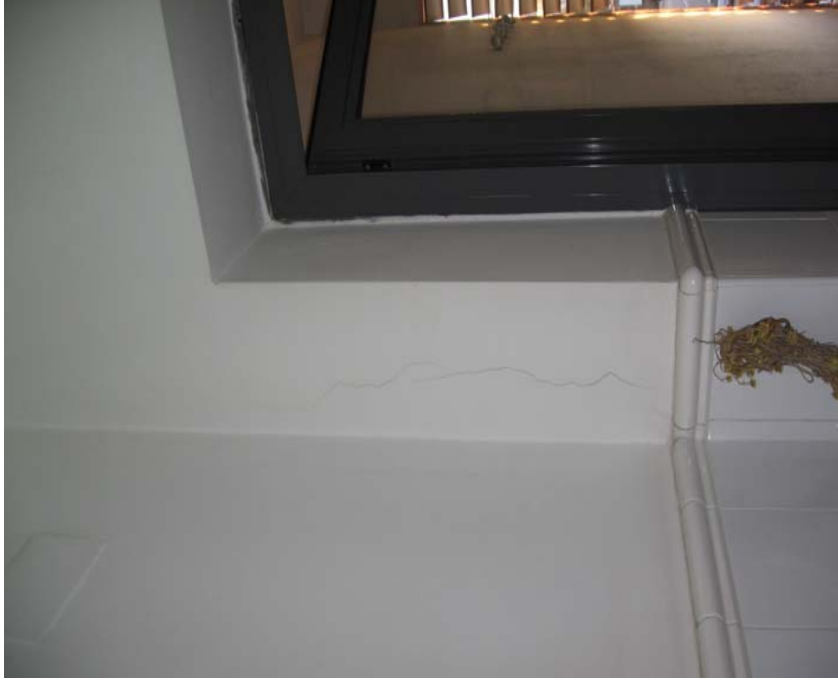
FOTO 21: CUINA INTERIOR

- n:** Fissura entre envà i paret de tancament en cuina K (foto 21)
- o:** Fissura entre el pilar i l'envà en safareig Rt
- p:** Fissura entre paret i sostre de sala d'estar S (foto 22)
- q:** Fissura entre el pilar i l'envà en sala d'estar S (foto 23)
- R:** Aquesta zona està tapada per un armari
- s:** Fissura en l'envà de l'habitació H3
- v:** Fissura en envà calaix d'instal·lacions a vestíbul V
- x:** Fissura entre mur i envà de bany C1 (foto 26)
- y:** Fissura en l'envà de l'habitació H1 (foto 25)
- z:** Fissura en l'envà entre sala d'estar S i cuina K (foto 24)

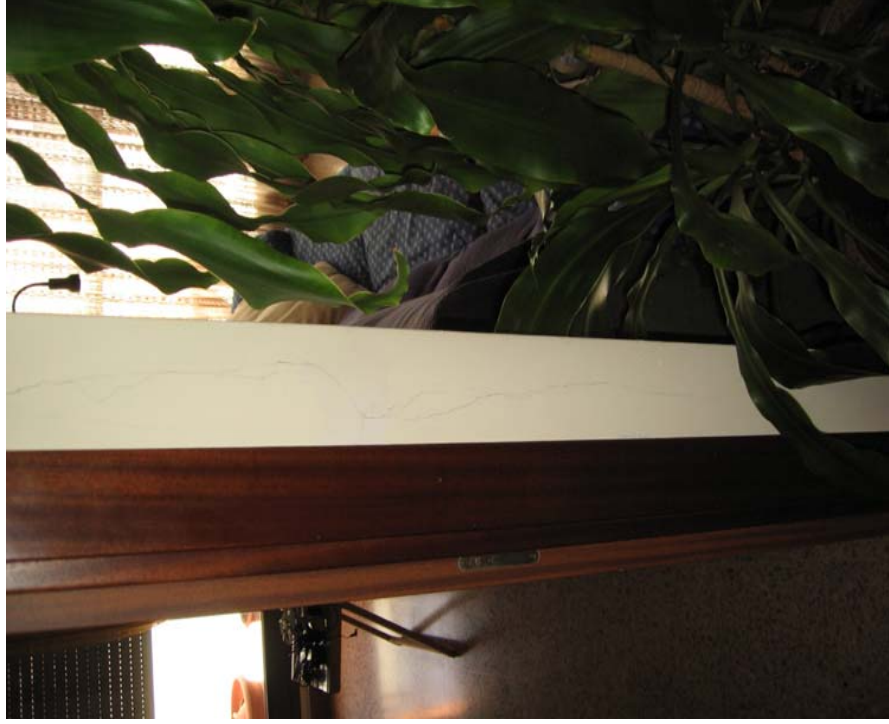
FOTO 27: HABITACIÓ H3 EXTERIOR

- a: Fissures en l'envà de l'habitació H3 (foto 27)
- b: Fissures en l'envà de l'habitació H2
- d: Fissures en l'envà del bany C1
- e: Fissura entre pilar i envà de tancament en vestíbul
- g: Fissura en paret de tancament entre cuina K i safareig Rt (foto 29)
- h: Fissura en envà entre cuina K i sala S (foto 28)
- l: Fissura entre pilar i envà en habitació H1 (foto 30)
- k: Fissura en l'envà del calaix d'instal·lacions en cuina K
- m: Fissura entre l'envà i el paviment en el bany C1 (foto 31)

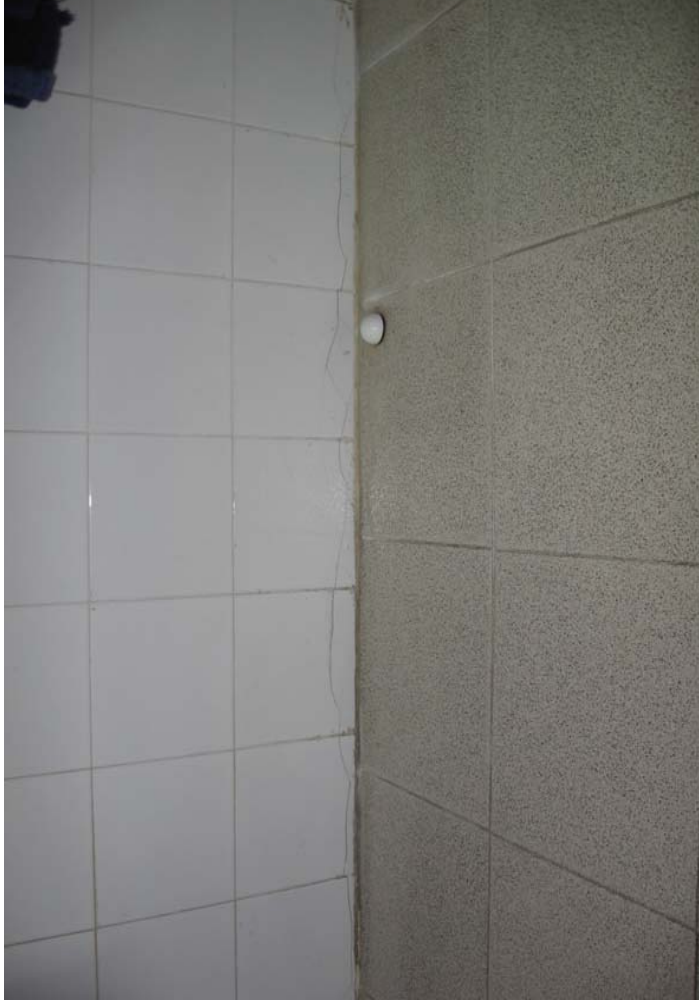
FOTO 31: BANY C1 INTERIOR

Aquesta lesió també ve motivada per les mateixes causes que la primera o sigui per la possibilitat de fletxes prou grans per a no poder ser absorbides pels envans. En aquest cas el que separa el bany de la cuina. Però la fissura no apareix en l'envà atès aquest està enrajolat pels dos costats i és molt més monolític, si no que l'envà queda travat entre parets i sostre i la fissura se manifesta entre l'envà i el paviment.

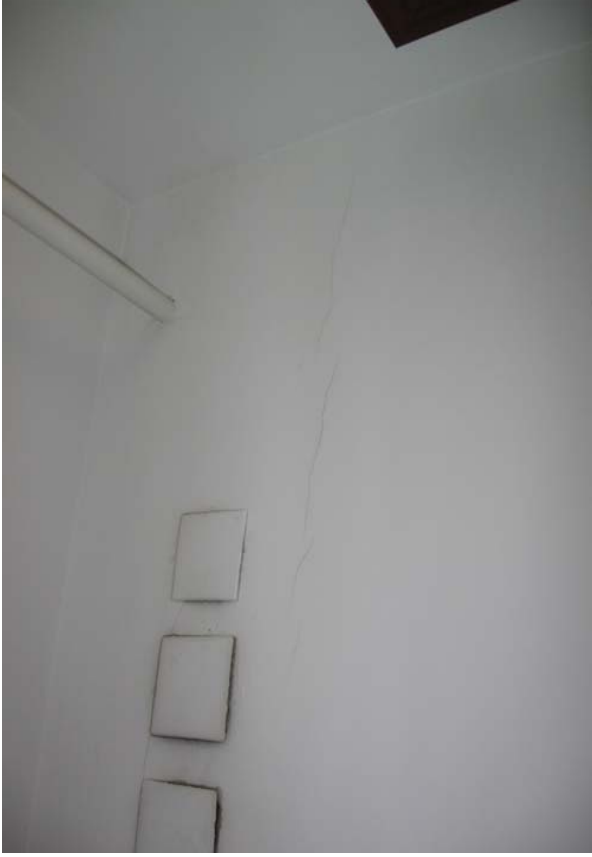
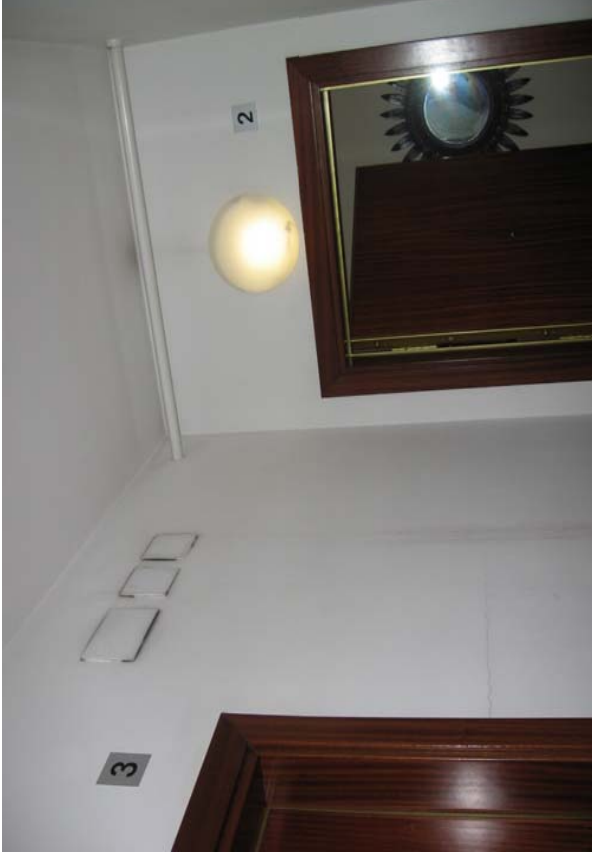
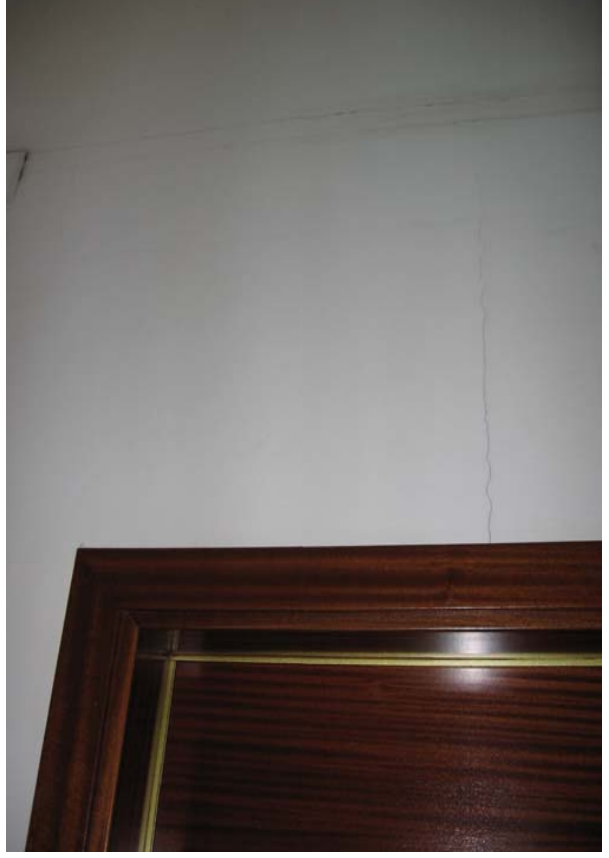
- ñ:** Fissura en paret de tancament a escala de veïns (fotos 32, 33 i 34)

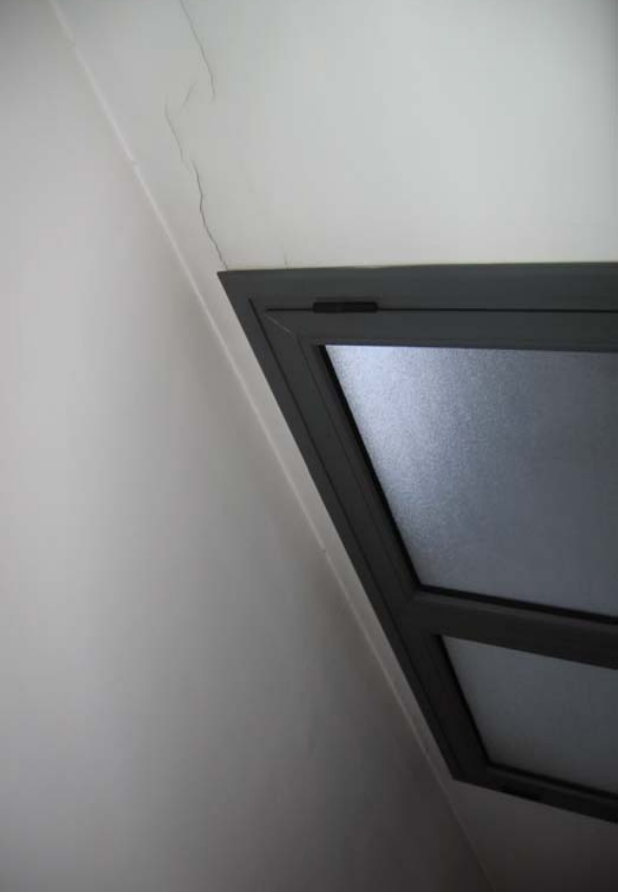
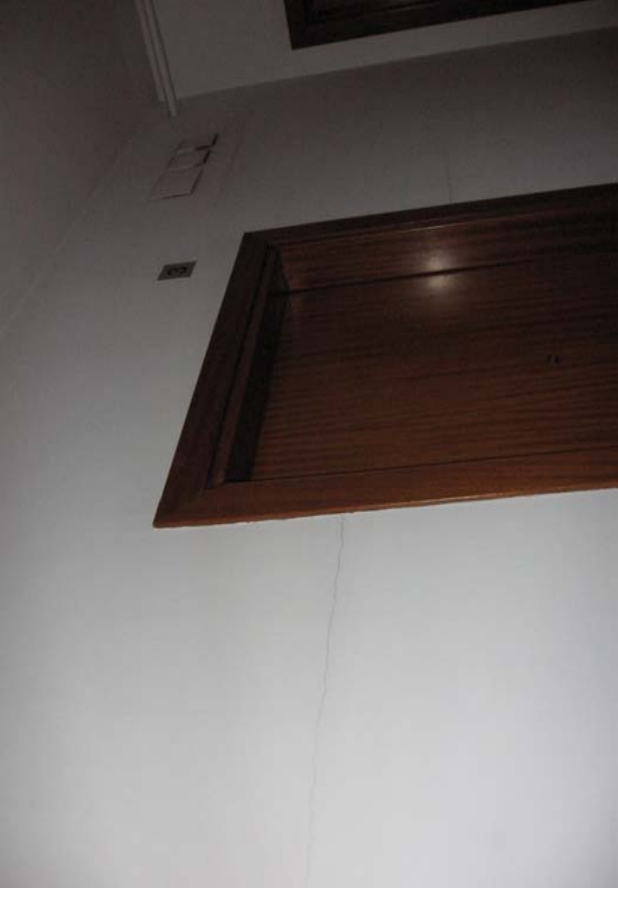
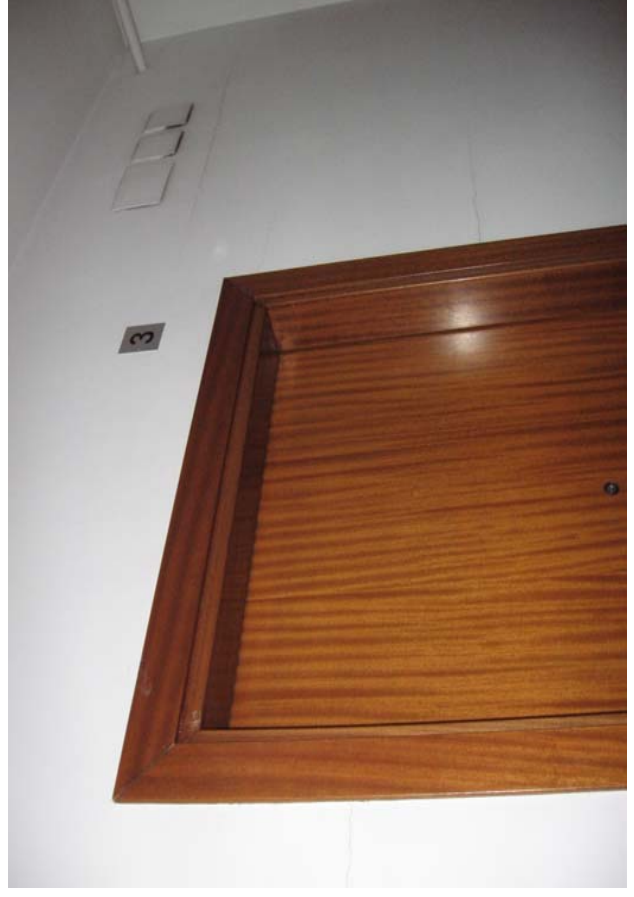
- ñ: Fissura en paret de tancament a escala de veïns (fotos 35, 36 i 37)
